PRACE  
INSTYTUTU MASZYN  
PRZEPLYWOWYCH

ZBIGNIEW KRÓLIKOWSKI, TADEUSZ KRZYSZTOFOWICZ

## **Przyczyny odwęglania łopatek turbin parowych ze stali 2H13 nagrzewanych płomieniem acetylenowo-tlenowym do lutowania twardego**

## The Reasons of Decarbonizing of 2H13 Steel Steam Turbine Blades Heated up with Oxy-Acetylene for Brazing

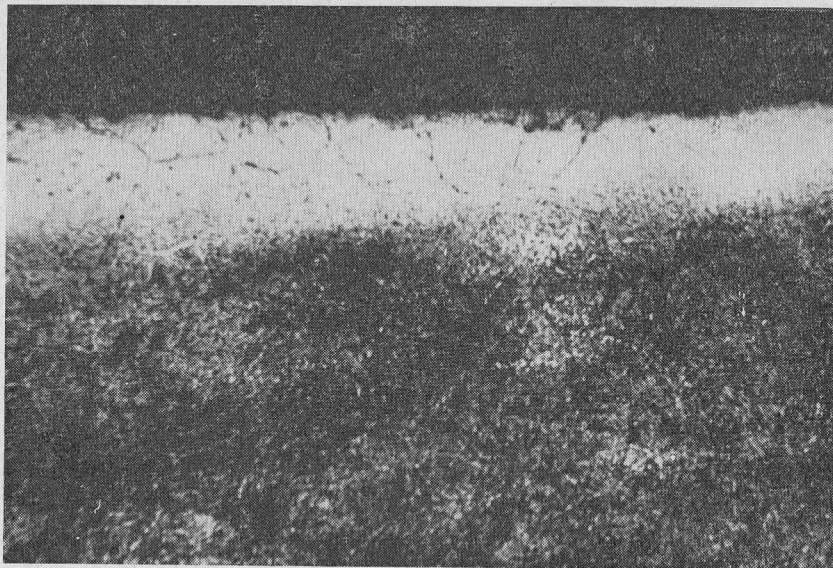
Rys. 1. Trawiono chlorkiem żelaza, pow. 250×. Odwęglona struktura łopatki turbiny parowej ze stali 2H13. Na powierzchni warstwa ferrytu  $\alpha(\delta)$ , głębiej martenzyt niskowęglowy z węglkami

czyną pęknięć było intensywne odwęglenie powstałe na powierzchni nagrzanej palnikiem (rys. 1). Studzenie łopatek odwęglonych spowodowało powstanie naprężeń rozciągających w wierzchniej warstwie ferrytu, które mogły doprowadzić do pęknięć.

- a) unikać nagrzewania powierzchni lutowanych żagwią płomienia,
- b) nie przedłużać czasu działania płomienia na powierzchnię stali, aby nie nagrzać jej do temperatury powyżej  $A_{c1}$ .

- a) zmienić stosowaną obecnie technologię na nagrzewanie bezpłomieniowe lub

b) zastosować warstwy chroniące powierzchnię nagrzewaną przed bezpośrednim działaniem płomienia, np. warstwą srebra.

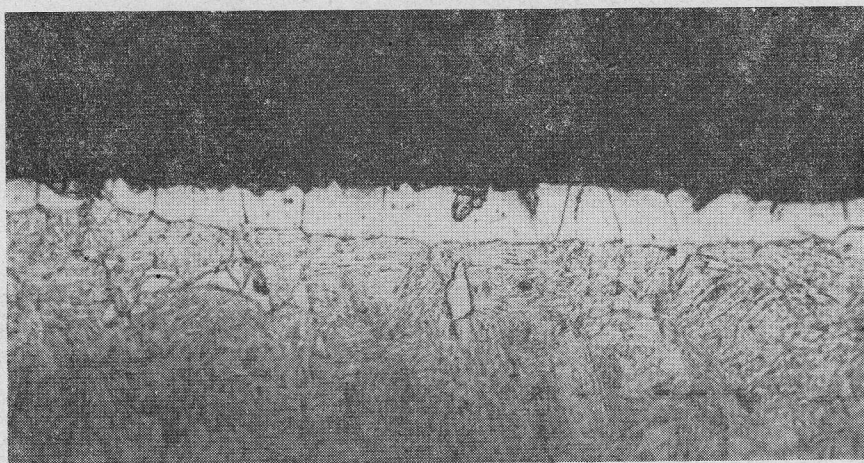
Badania metalograficzne próbek wygrzewanych w piecu w temperaturach poniżej  $900^{\circ}\text{C}$  nie wykazały odwęglania, a dopiero po przekroczeniu 900 do  $1100^{\circ}\text{C}$  dla czasów wyżarzania 0,5 i 1,0 godziny, stwierdzono na powierzchniach wzbogacenia w ferryt (rys. 3).

Rys. 3. Trawiono chlorkiem żelaza, pow.  $250\times$ . Próbką odwęgloną w piecu (temp.  $950^{\circ}$ , czas 1,5 h). Na powierzchni ferryt  $\alpha$ ( $\delta$ ), głębiej martenzyt niskowęglowy

Wyrzewanie w piecu elektrycznym w atmosferze powietrza dało wprawdzie odwęgloną warstwę na powierzchni próbki, ale dopiero po 30 minutach wygrzewania w temperaturze powyżej 900°C; tak długi czas oddziaływania temperatury przy lutowaniu nie występuje.

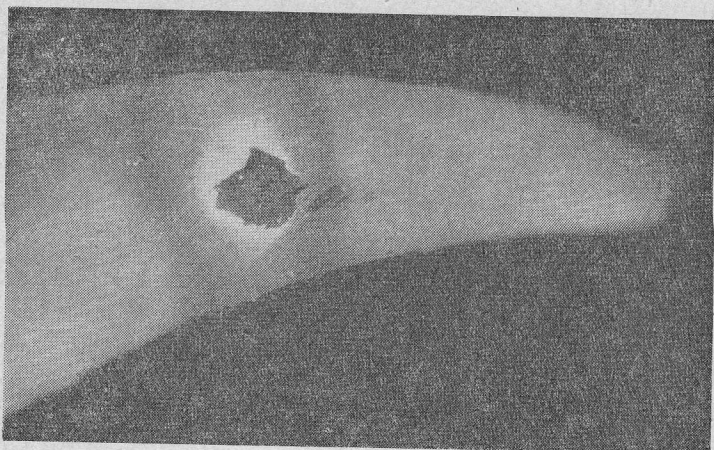
Na zglądach wykonanych na powierzchniach nagrzewanych płomieniem palnika acetylenowo-tlenowego, po wytrawieniu chlorkiem żelaza, już okiem nieuzbrojonym stwierdzono obecność charakterystycznych pierścieni o różnych szerokościach (rys. 4), w których badania makroskopowe wykazały istnienie znacznego odwęglania.

Rys. 4. Makroskopowy obraz powierzchni nagrzanej palnikiem po wytrawieniu chlorem żelaza, pow.  $3\times$ . Ciemne miejsca – obszar bezpośredniego oddziaływania stożka płomienia, wokół – strefa koncentryczna oddziaływania żagwi, obszar odwęglony

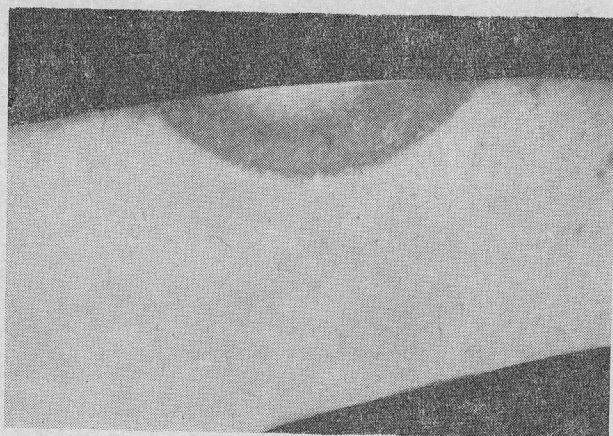
Rys. 5. Makroskopowy obraz przekroju łopatki w osi płomienia, pow.  $3\times$ . Wyraźna zaciemniona strefa cieplnego oddziaływania palnika. Na powierzchni łopatki (trudne do zauważenia) dwa nie wytrawione fragmenty odwęglone w obszarze oddziaływania żagwi

Na zglądach z łopatki wykonanych wzdłuż osi płomienia, stwierdzono wyraźne oddziaływanie płomienia palnika w postaci obszarów koncentrycznych (rys. 5 i 6). Przy obserwacji pod mikroskopem występuje charakterystyczny rozkład odwęglenia w pewnej odległości od osi płomienia, a więc w obszarze oddziaływania żagwi (rys. 7a, 8, 9a). W strefie oddziaływania stożka obserwuje się natomiast pewne wzbogacenie w węglu (rys. 7a, 7b).

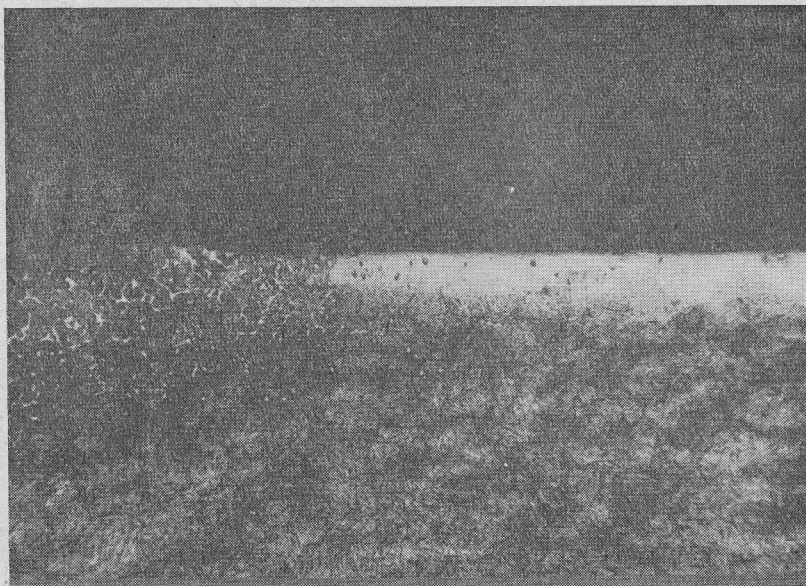
Rys. 7a. Trawiono chlorkiem żelaza, pow.  $100\times$ . Zdjęcie fotograficzne z miejsca „7” na rys. 6. Pogranicze oddziaływania stożka — widoczna siatka węglików jako efekt nawęglania, dla żagwi — warstwa ferrytu — efekt odwęglania

W dalszej odległości od osi płomienia występuje obszar odwęglony o stosunkowo grubej warstwie ferrytu (rys. 7a), która w miarę wzrostu odległości stopniowo się zmniejsza (rys. 8, 9a i b). Schematycznie rozkład struktur przedstawiono na rys. 6.

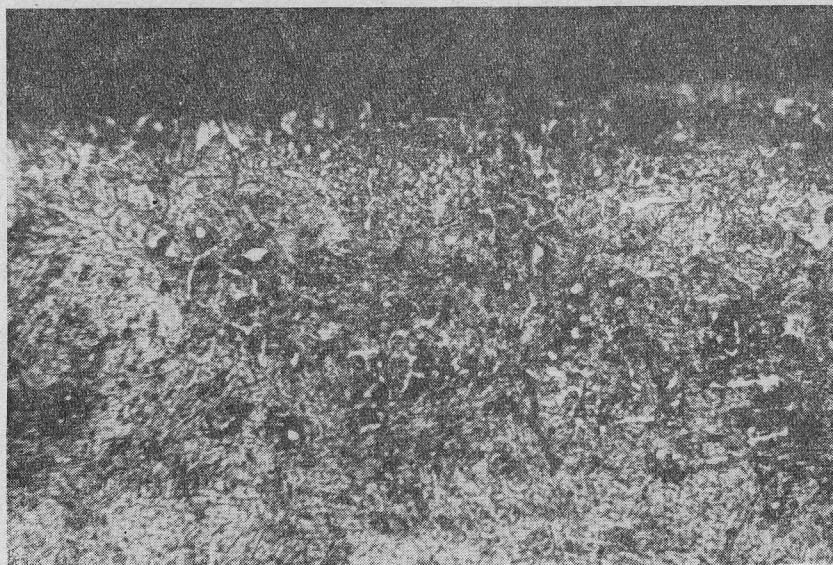
Rys. 7b. Trawiono chlorkiem żelaza, pow.  $250\times$ . Szczegół rys. 7a — strefa działania stożka

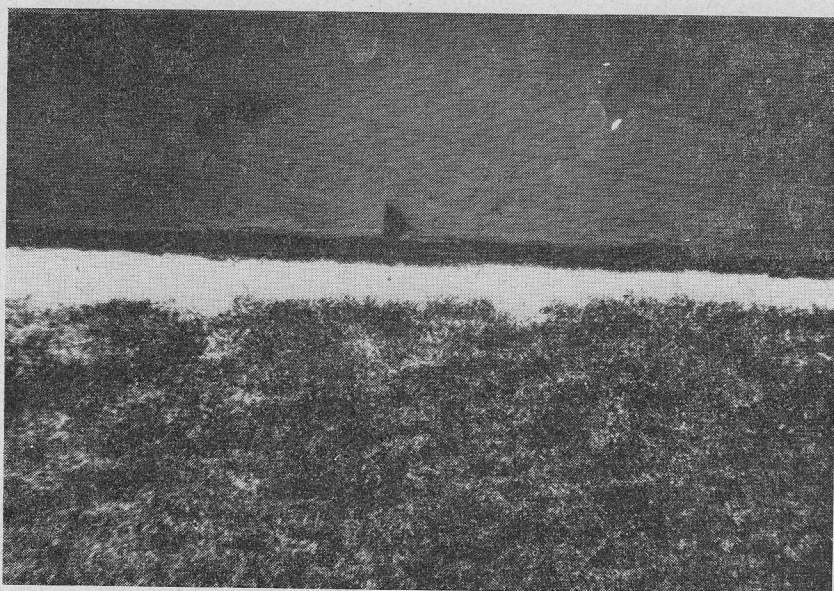
Rys. 8. Trawiono chlorkiem żelaza, pow.  $100\times$ . Zdjęcie fotograficzne z miejsca „8” na rys. 6 — strefa działania żagwi, warstwa ferrytu o stopniowo malejącej grubości

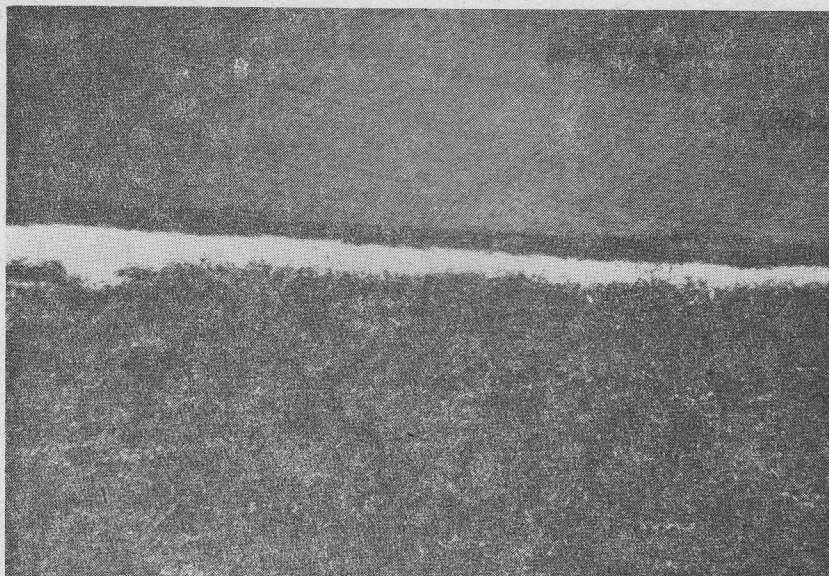
Rys. 9a. Trawiono chlorkiem żelaza, pow.  $100\times$ . Zdjęcie fotograficzne z miejsca „9” na rys. 6. Opis struktury jak na rys. 8

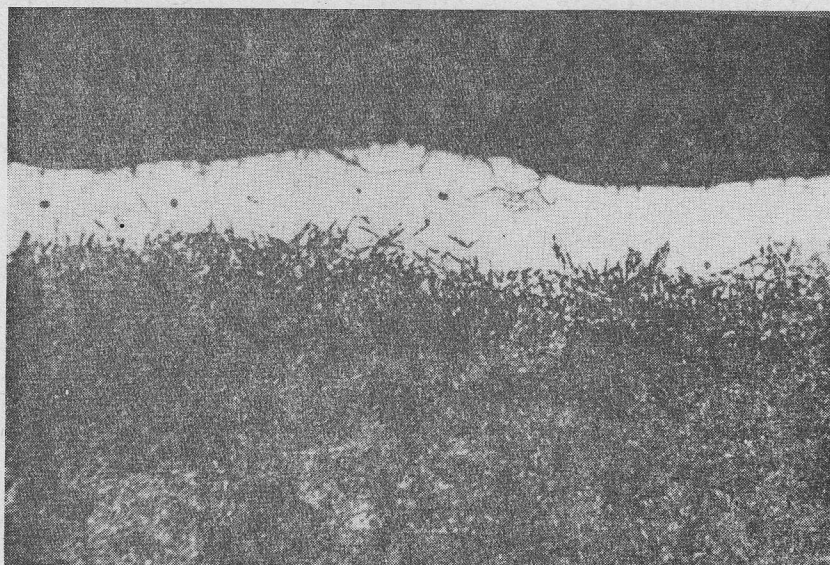
Rys. 9b. Trawiono chlorkiem żelaza, pow.  $250\times$ . Szczegół rys. 9a — strefa działania żagwi. Pod warstwą ferrytu strefa iglastego martenzytu (częściowo na tle ferrytu), głębiej martenzyt z węglkami

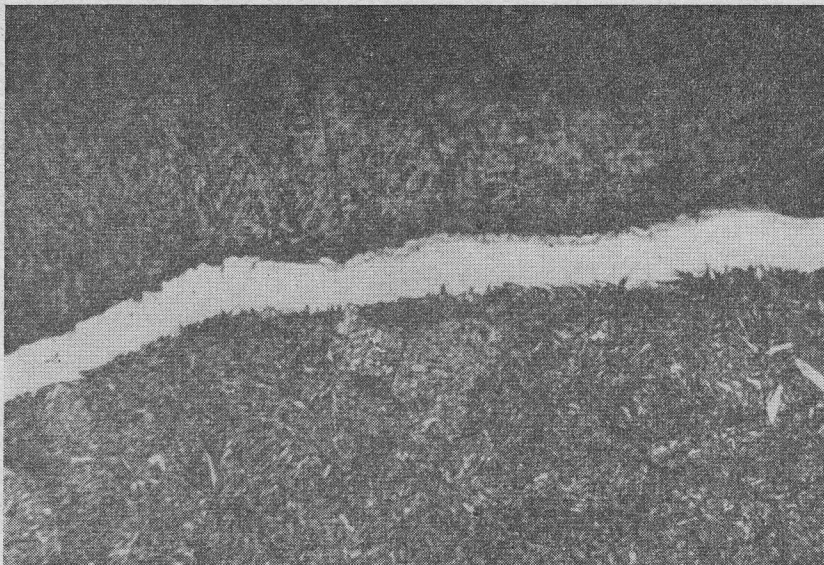
Charakterystyczne dla tego obszaru jest pasmowe występowanie struktur: ledeburyt, ferryt, struktura iglasta martenzytyczna (rys. 10a i b). Struktura zaobserwowana i przedstawiona na rys. 10a i 10b wykazuje skokowe zmiany zawartości węgla. Szczególnie interesujące jest powstanie bogatego w węgiel ledeburytu, z którym bezpośrednio sąsiaduje warstwa ferrytu. Na pierwszy rzut oka wydawałoby się, że węgiel z ledeburytu powinien nasycić ferryt. Analiza przekroju układu Fe—C—Cr przy Cr=13%, na rys. 11 wykazuje, że w wyniku nawęglenia powierzchni nastąpi nadtopienie łopatki, przy czym powinien

Rys. 10a. Trawiono chlorkiem żelaza, pow.  $100\times$ . Warstwowa struktura pod obszarem nadtopionym. Na powierzchni ledeburyt, głębiej ferryt, ostro odgraniczający się zarówno od ledeburytu jak i zahartowanego podłoża, a dalej martenzyt

A longer heating up in a reducing flame caused carbonizing, partial melting of the test-piece surface and formation of a ledeburite layer, with a ferrite layer underneath (fig. 10).

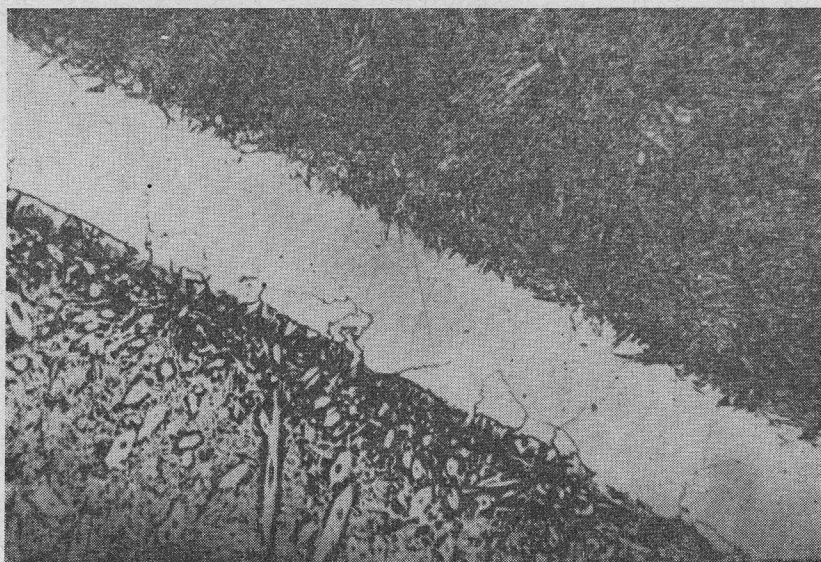
Rys. 10b. Trawiono chlorkiem żelaza, pow.  $250\times$ . Szczegół rys. 10a. Opis struktury jak wyżej
