## Wady rozwiązań technicznych elektrowni pompowo-szczytowej Żydowo, ze szczególnym uwzględnieniem maszyn z punktu widzenia eksploatacji

Elektrownia pompowo-szczytowa Żydowo (rys. 1) została wybudowana w latach 1966 - 70 i przekazana do eksploatacji w marcu 1971 r. Jest wyposażona w 3 turbozespoły Francisa w układzie pionowym, produkcji czechosłowackiej, w tym 2 turbozespoły odwracalne i jeden klasyczny, każdy o mocy znamionowej 50,0 MW — razem 150,0 MW mocy turbinowej i 132,0 MW mocy pompowej. Możliwa jest praca kompensatorowa 3 turbozespołów (dla pomp w obu kierunkach ruchu).

## **Defects of the Design of Pumped-Storage Peaking Power Plant at Żydowo with Special Assessment of the Turbine Performance**

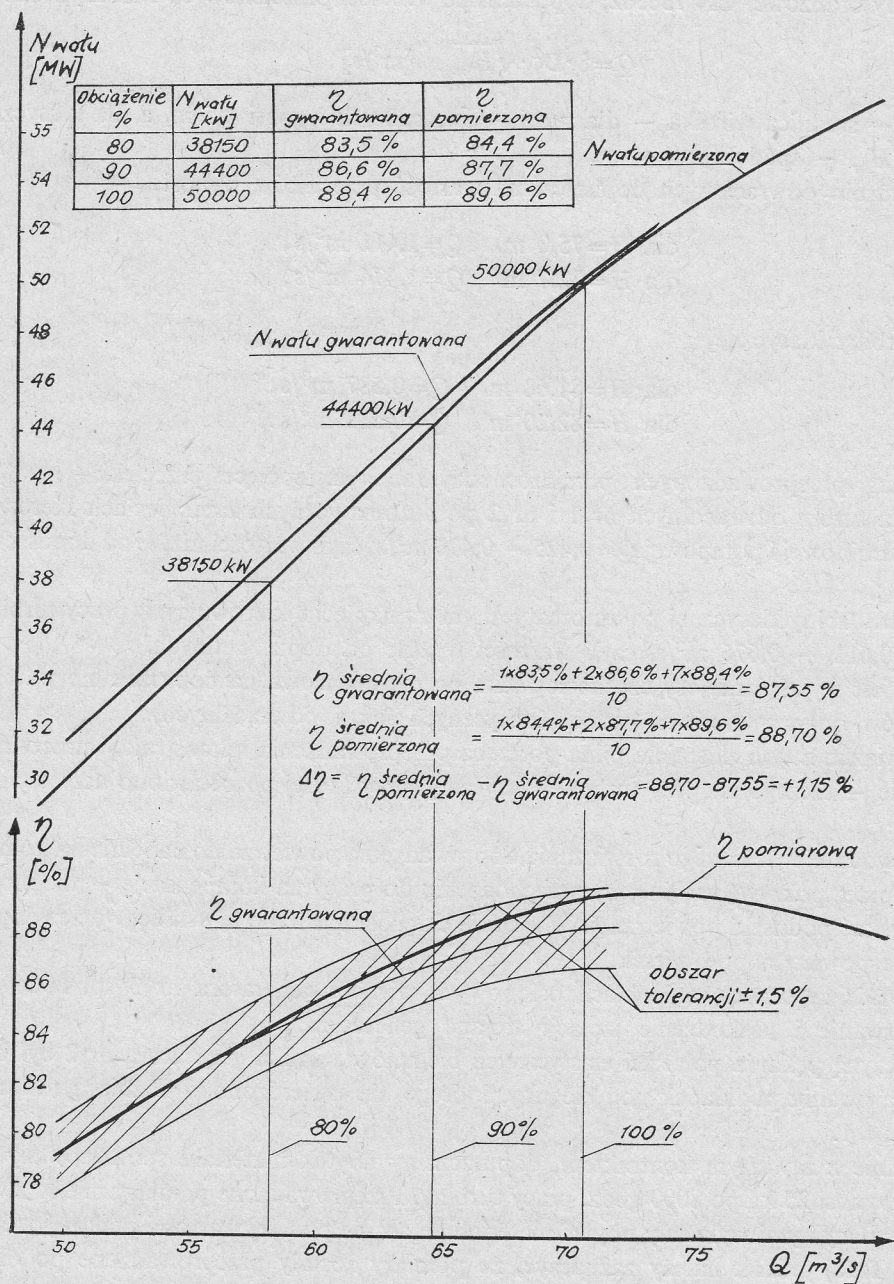
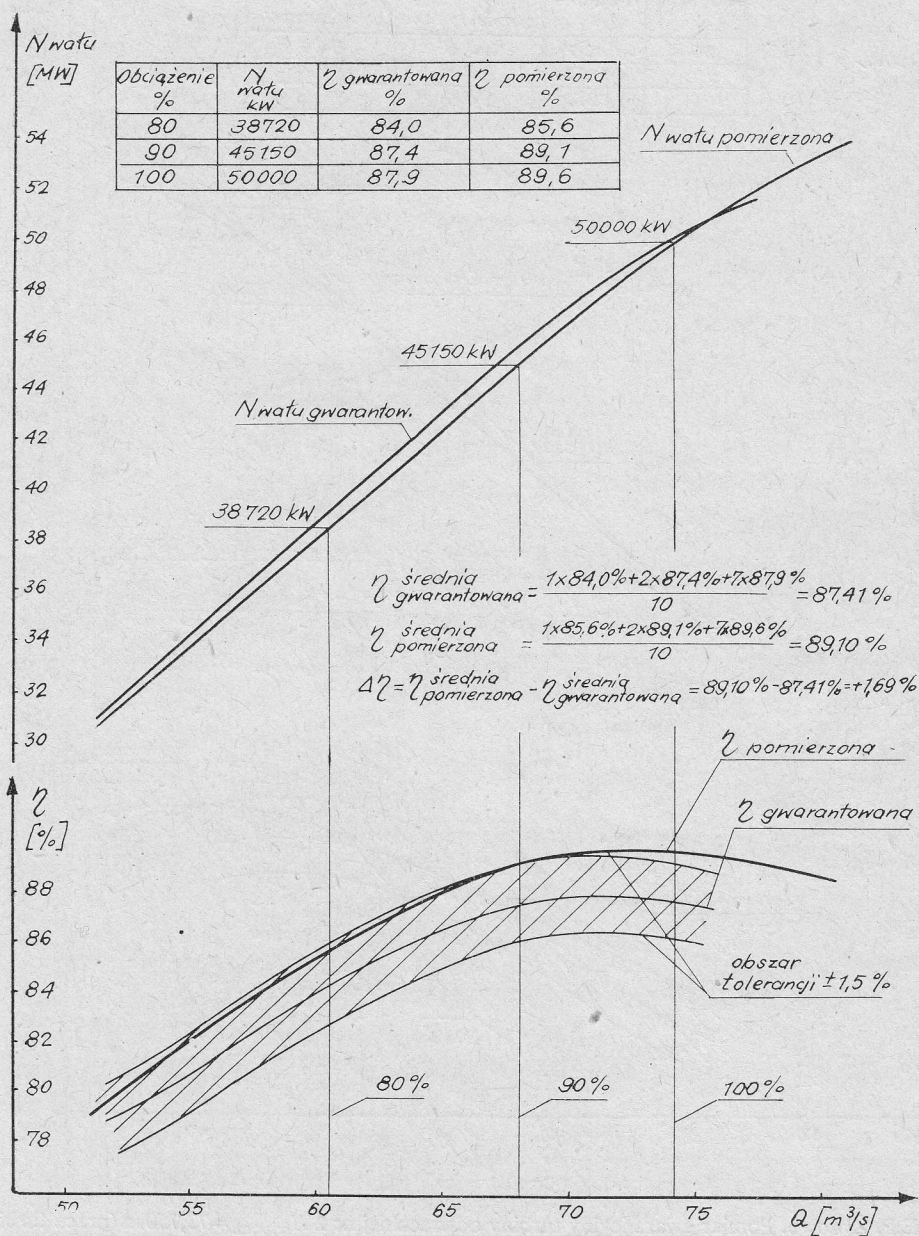
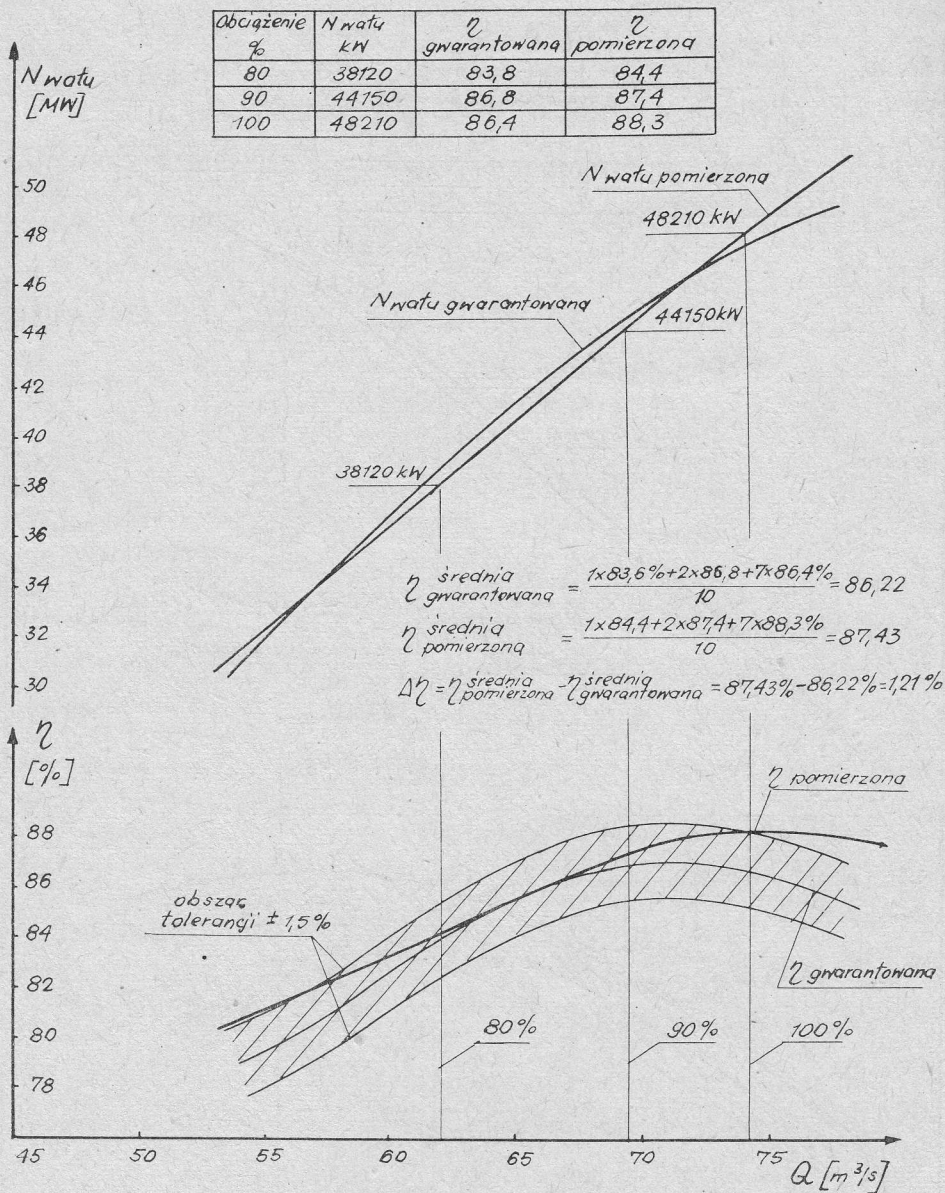
Rys. 2. E.P. Żydowo. Pomiar gwarancyjny turbiny odwracalnej nr 2  $H_{\text{sr.pom.}} = 80,369$  m (praca turbino-  
wa). Charakterystyki  $N=f(Q)$  i  $\eta=f(Q)$  gwarantowane i pomierzone

Rys. 3. E. P. Żydowo. Pomiar gwarancyjny turbiny odwracalnej nr 2  $H_{\text{sr.pom.}} = 76,821$  m (praca turbino-wa). Charakterystyki  $N=f(Q)$  i  $\eta=f(Q)$  gwarantowane i pomierzone

Rys. 4. E.P. Żydowo. Pomiar gwarancyjny turbiny odwracalnej nr 2  $H_{\text{śr.pom.}} = 73,750$  m (praca turbino-wa). Charakterystyki  $N=f(Q)$  i  $\eta=f(Q)$  gwarantowane i pomierzone

Pomiary gwarancyjne poszczególnych turbin zostały przeprowadzone w 1971 r. Celem ich było sprawdzenie wartości gwarantowanych kontraktem przez dostawcę. W wyniku pomiarów uzyskano charakterystyki dla turbiny odwracalnej nr 2 i klasycznej nr 3. Charakterystyki te podano na załączonych wykresach — rys. 2, 3, 4 i 5 dla turbiny odwracalnej i rys. 6, 7 i 8 dla turbiny klasycznej. Z charakterystyk turbiny odwracalnej nr 2 wynika, że wartości sprawności gwarantowanej przy pracy turbinowej zostały dotrzymane, natomiast przy pracy pompowej wartości te nie zostały dotrzymane w całym obszarze wysokości podnoszenia od  $H=80,00$  m do  $H=84,06$  m.

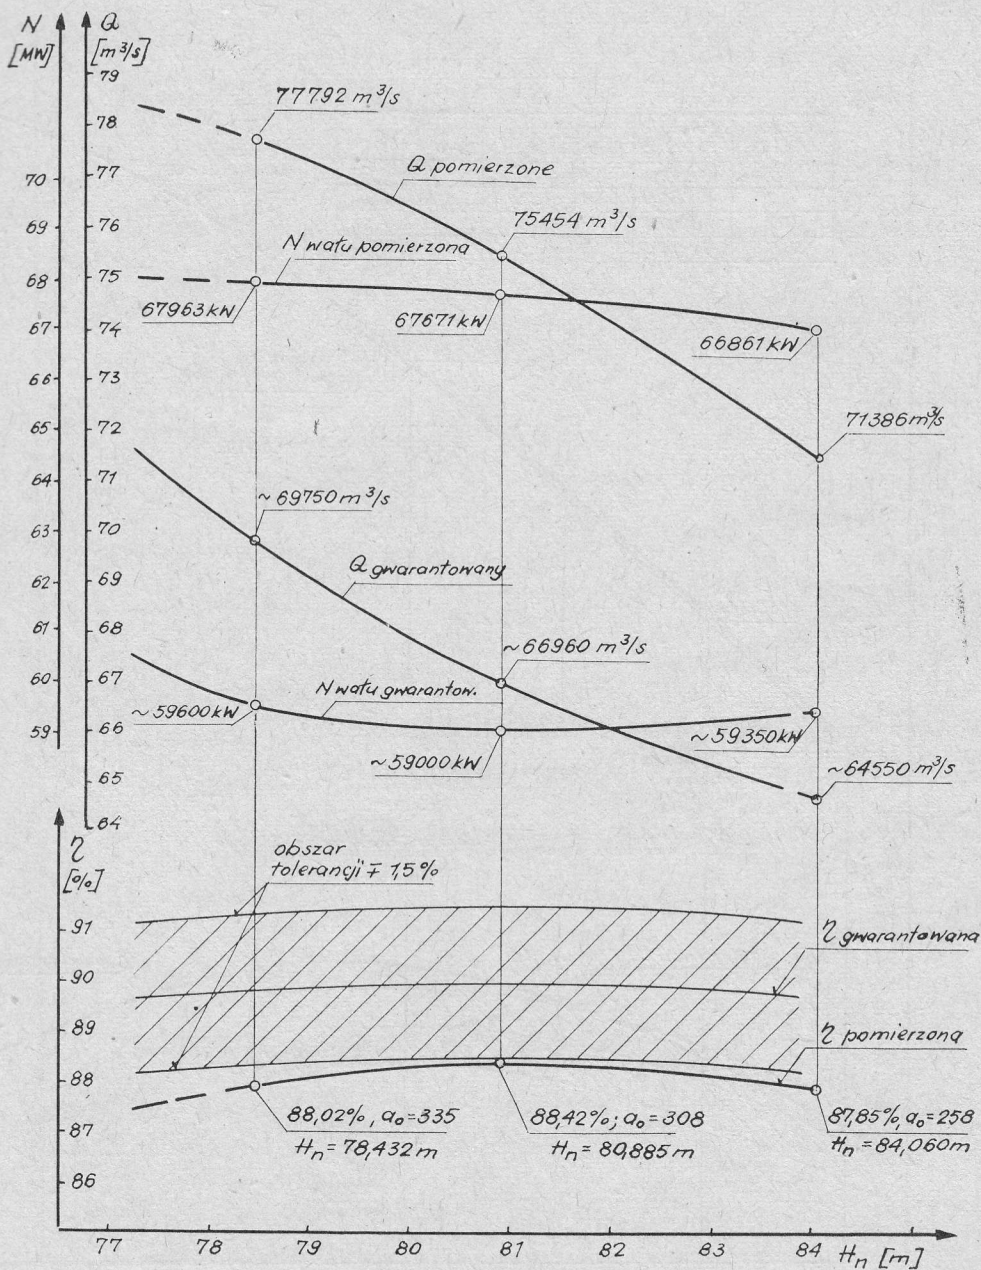
Rys. 5. E.P. Żydowo. Pomiar gwarancyjny turbiny odwracalnej nr 2 (praca pompowa). Charakterystyki  $Q=f(H_n)$ ;  $N=f(H_n)$  i  $\eta=f(H_n)$  gwarantowane i pomierzone

2. Nieznaczne niedotrzymanie sprawności gwarantowanej dla turbin odwracalnych przy pracy pompowej zostało skompensowane wysoką sprawnością turbiny klasycznej oraz zwiększoną wydajnością pomp, co umożliwia skrócenie czasu napełniania zbiornika górnego o 30 min. w stosunku do czasu projektowanego, to jest 7 godzin.

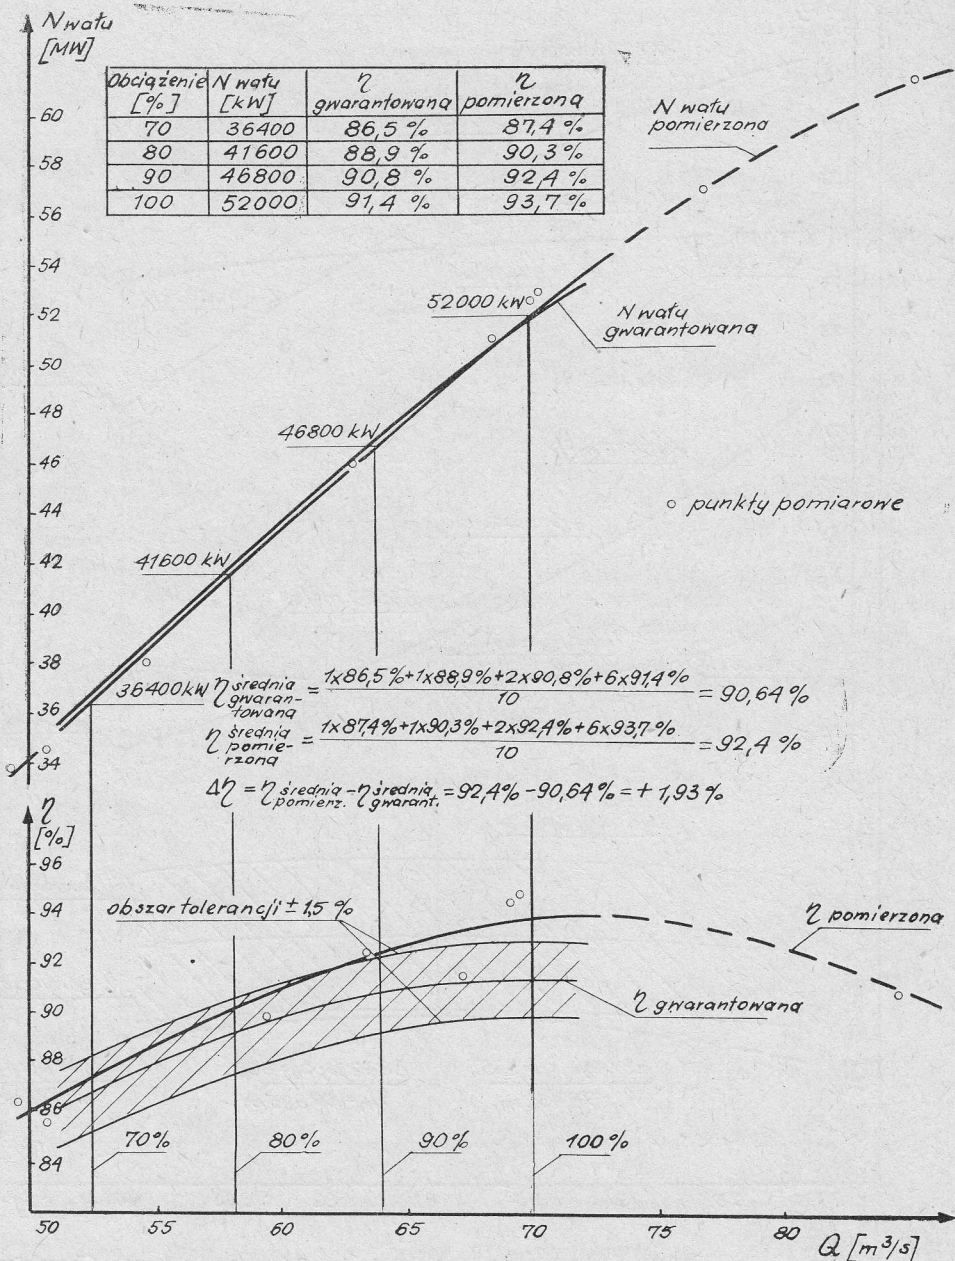
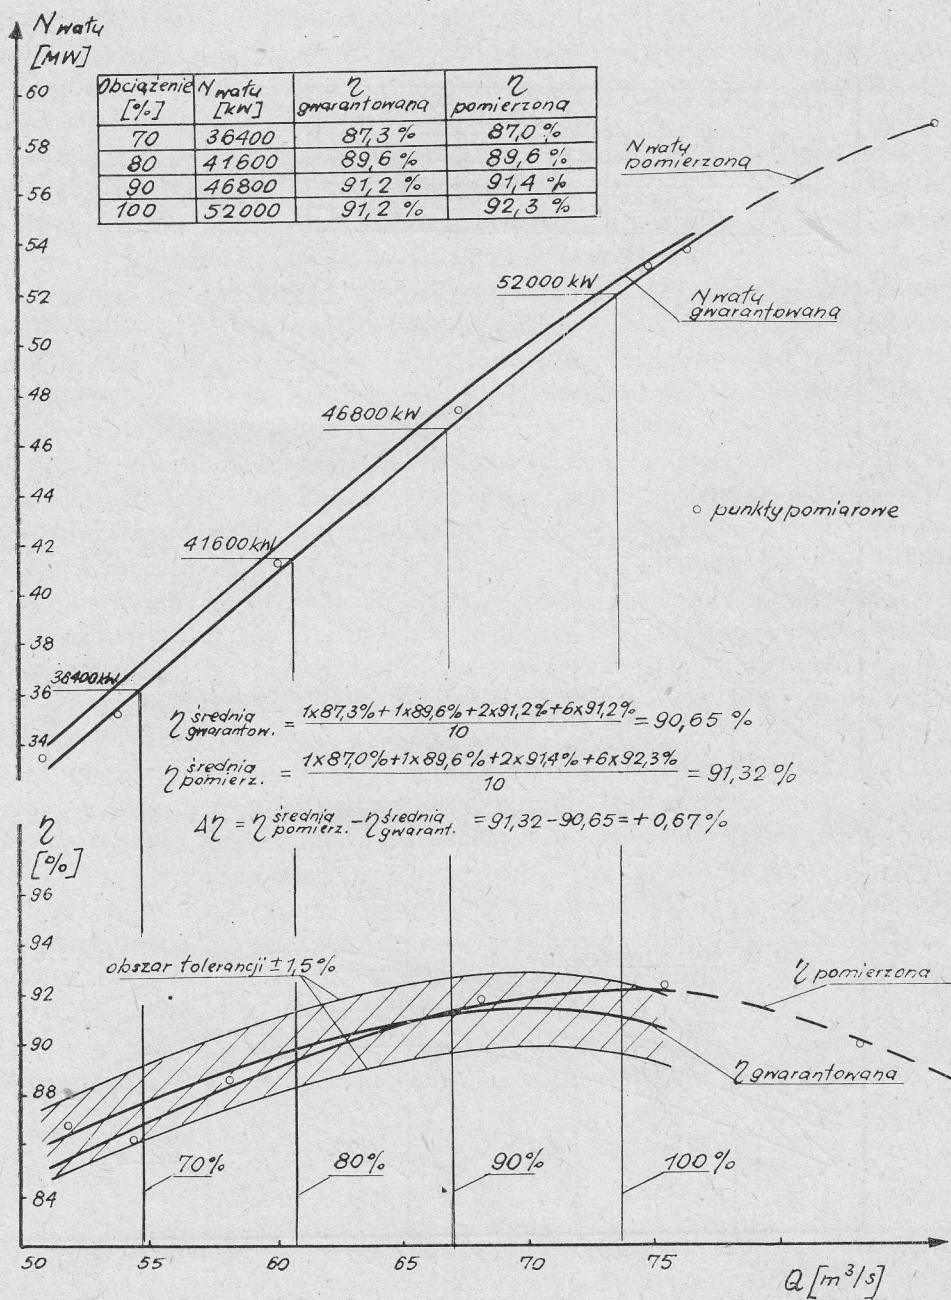
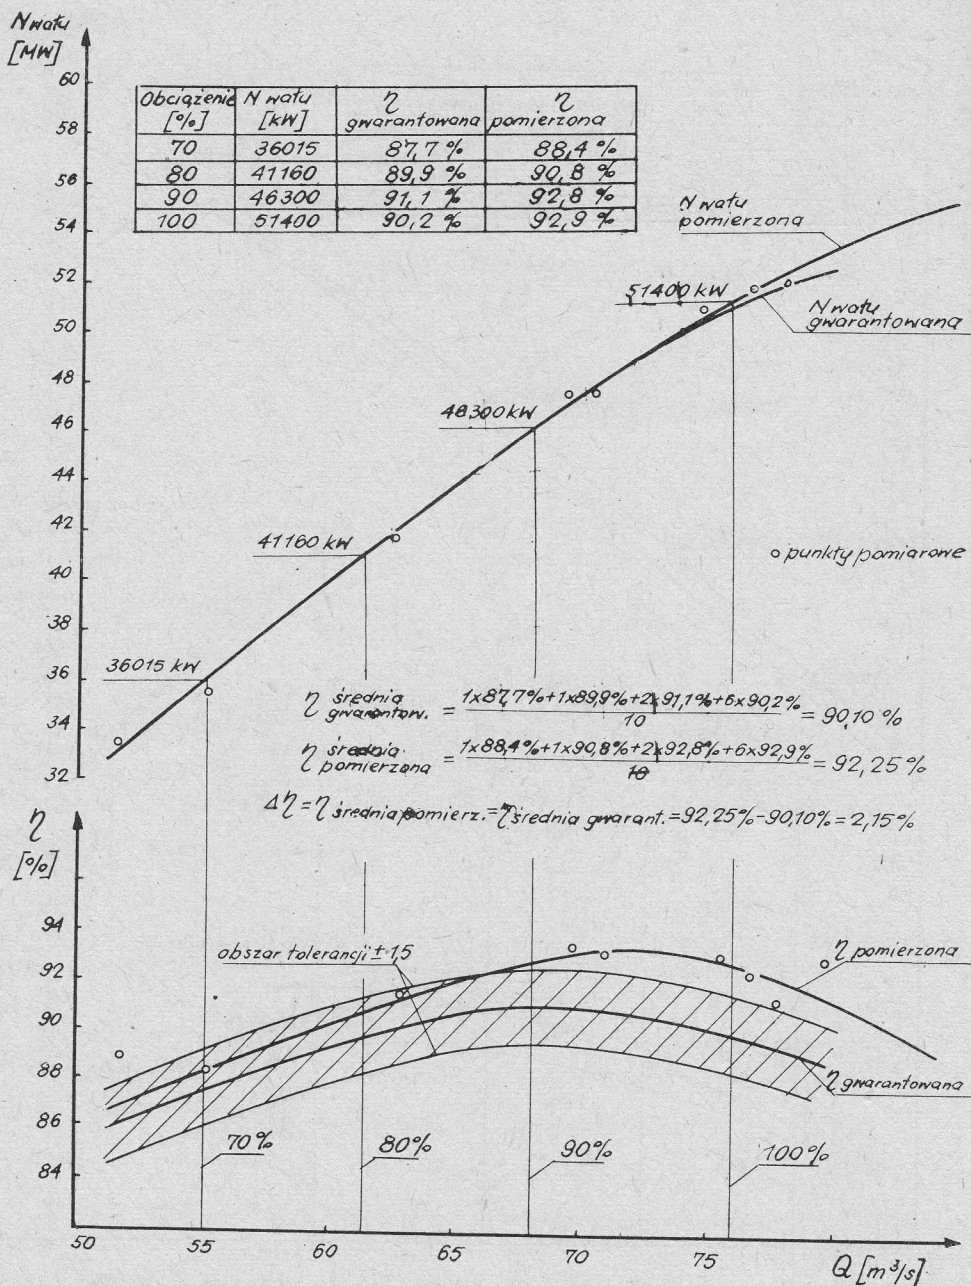
Rys. 6. E.P. Żydowo. Pomiar gwarancyjny turbiny klasycznej nr 3  $H_{\text{sr.pom.}} = 81,0 \text{ m}$ . Charakterystyki  $N=f(Q)$  i  $\eta=f(Q)$  gwarantowane i pomierzone

Rys. 7. E.P. Żydowo. Pomiar gwarancyjny turbiny klasycznej nr 3  $H_{\text{sr.pom.}} = 78,0$ . Charakterystyki  $N=f(Q)$  i  $\eta=f(Q)$  gwarantowane i pomierzone

Rys. 8. E.P. Żydowo. Pomiar gwarancyjny turbiny klasycznej nr 3  $H_{sr.pom.} = 74,6$  m. Charakterystyki  $N=f(Q)$  i  $\eta=f(Q)$  gwarantowane i pomierzone

Dla całego zakresu spadów, przy których pracuje turbina nr 3, uzyskano dobry przebieg charakterystyk, a nawet przekroczenie wartości sprawności gwarantowanej.
