PRACE  
INSTYTUTU MASZYN  
PRZEPŁYWOWYCH

WSPÓŁCZESNE PROBLEMY BADAŃ  
I EKSPLOATACJI MASZYN HYDRAULICZNYCH

ZDZISŁAW REYMANN

## Naprawa uszkodzeń kawitacyjnych w turbinach wodnych

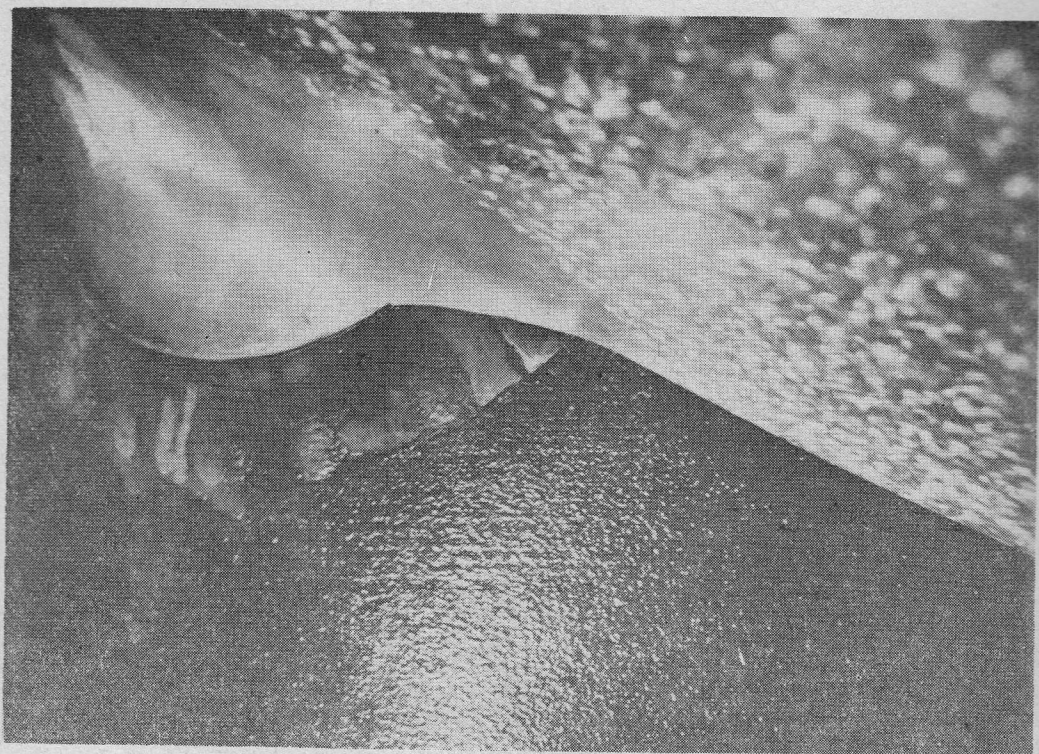
W turbinach Kaplana erozję obserwuje się na powierzchniach łopatek i w komorze roboczej wirników. Na łopatkach największe zniszczenia występują w okolicach otworu montażowego (po stronie ssącej) oraz na czołowej krawędzi łopatki, rzadziej na kołnierzach łopatek (rys. 1). Typowe są zniszczenia zewnętrznej krawędzi łopatki, powstałe wskutek kawitacji szczelinowej. Zniszczenia w komorach wirnikowych usytuowane są zazwyczaj poniżej osi obrotu łopatek (rys. 2). Obszar tych zniszczeń w miarę eksploatacji zwiększa się, a strefa erozji rozprzestrzenia się w dół, zgodnie z kierunkiem przepływu wody. W niektórych jednostkach zniszczenia kawitacyjne w komorze nie są rozmieszczone koncentrycznie na całej powierzchni, lecz tworzą oddzielne pasy skierowane pod kątem  $45 \div 75^\circ$  w stosunku do osi obrotu wirnika. Zjawisko to występuje w przypadku istnienia zmiennej szczeliny między zewnętrzną krawędzią łopatki a powierzchnią komory.

Rys. 1. Zniszczenia kawitacyjne na kołnierzu łopatkı turbıny Kapłana

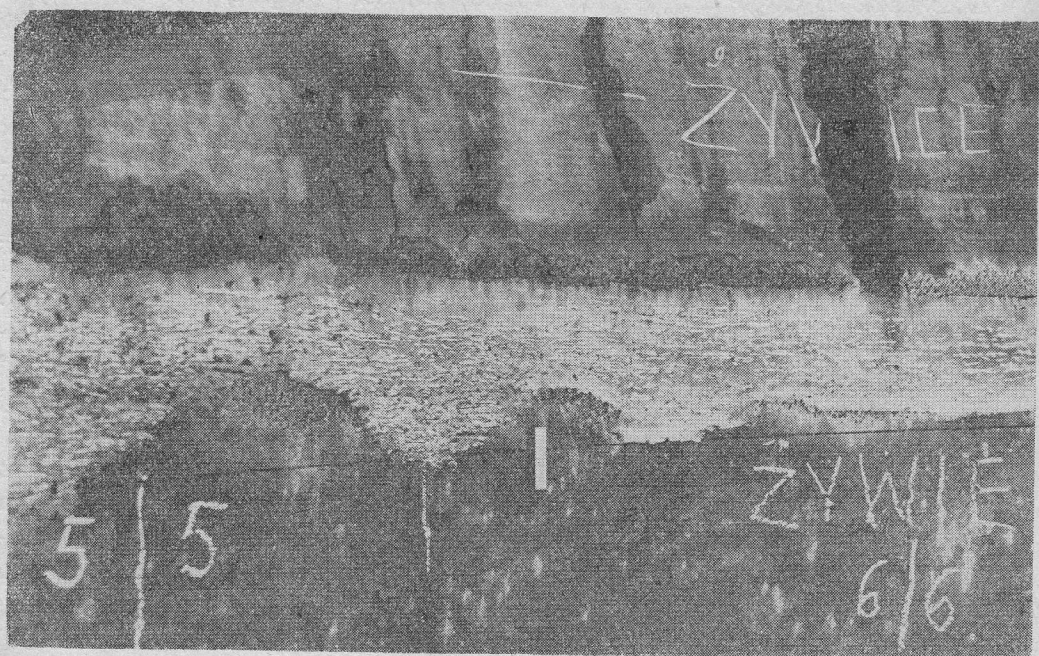
Rys. 2. Zniszczenia kawitacyjne osłony wirnika turbıny Kapłana

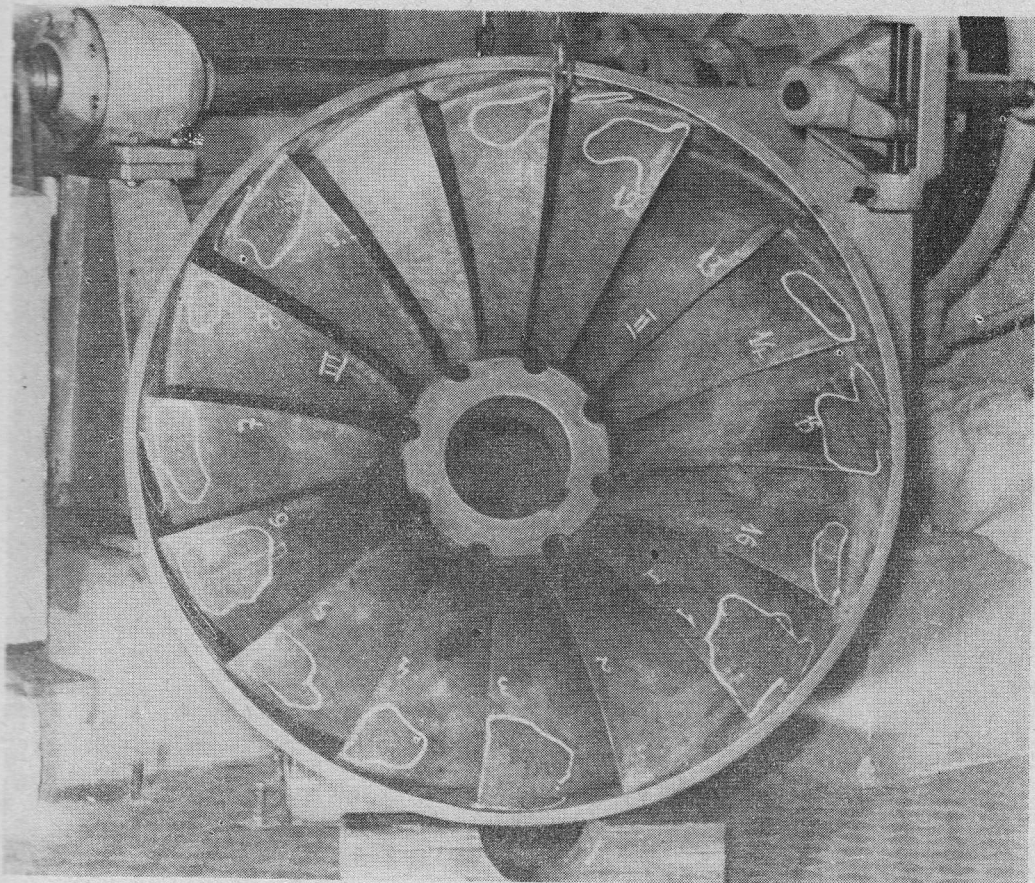
W turbinach Franciszki zniszczenia kawitacyjne występują zazwyczaj na powierzchniach łopatek po stronie ssącej oraz na pierścieniach fundamentowych. Na powierzchniach łopatek zniszczenia te lokalizują się na samych krawędziach wlotowych, przy linii przeniesienia łopatki z wieńcem wirnika (rys. 3) oraz w ich pobliżu. Powierzchnie łopatek aparatu kierowniczego, jak również krawędzie wlotowe łopatek wirnika, znacznie rzadziej ulegają większemu zniszczeniu.

Rys. 3. Zniszczenia kawitacyjne powierzchni łopatek wirnika turbiny Francisa

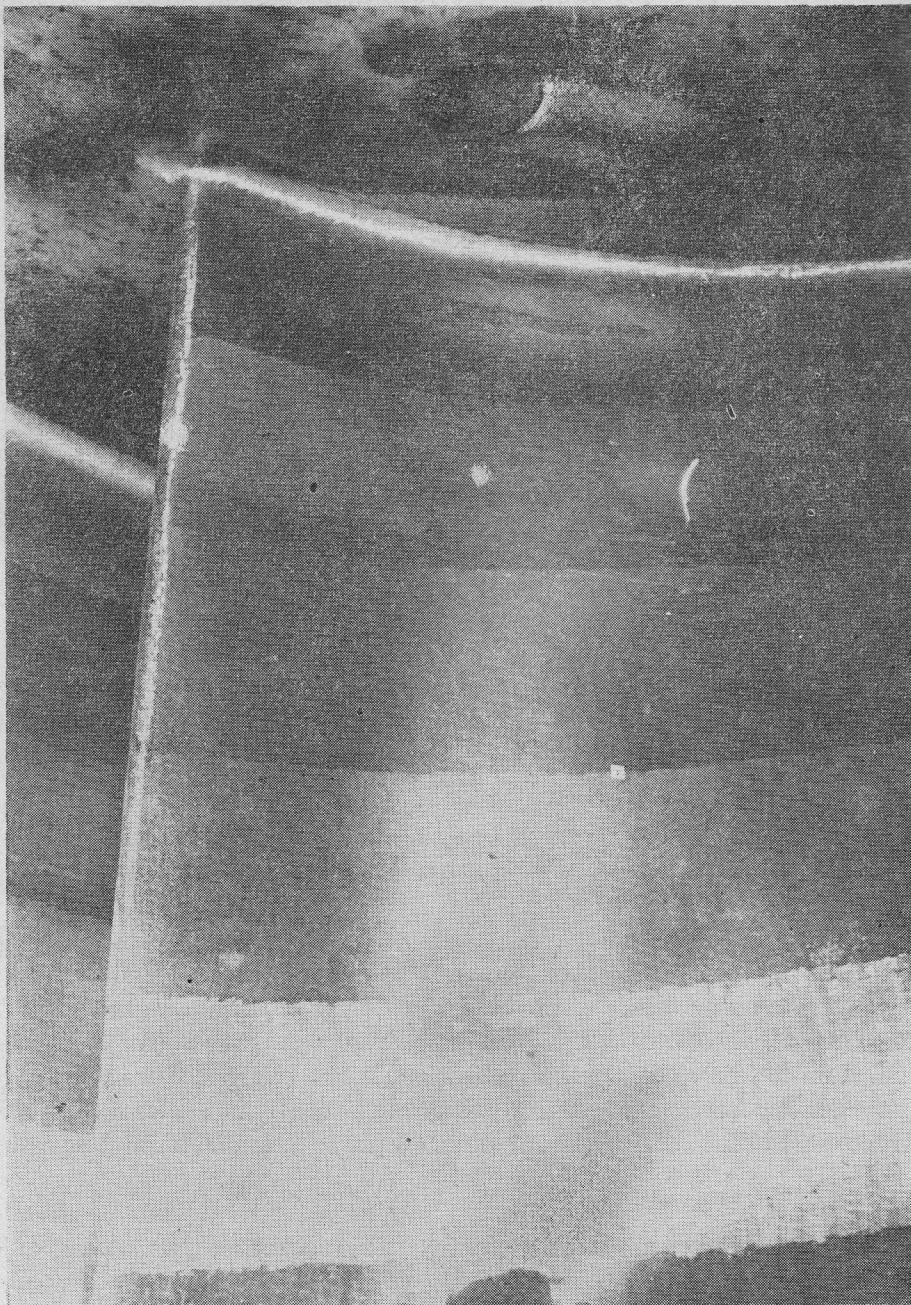
turbinowej i pracy pompowej jednostki. Ślady zniszczeń, powstające w trakcie pracy turbinowej jednostek, usytuowane są zazwyczaj na powierzchniach ssących (biernych) wirnika, wzdłuż krawędzi wylotowej łopatki (ruch turbinowy) oraz na krawędzi spływu łopatek aparatu kierowniczego. Na łopatkach największe zniszczenia koncentrują się w pobliżu linii przenikania powierzchni łopatki z powierzchnią wieńca (rys. 4), natomiast na łopatkach kierownicy wzdłuż krawędzi spływu, po stronie styku tej krawędzi z listwą uszczelniającą (rys. 5).

Rys. 4. Zniszczenia kawitacyjne powierzchni łopatek wirnika maszyny odwracalnej

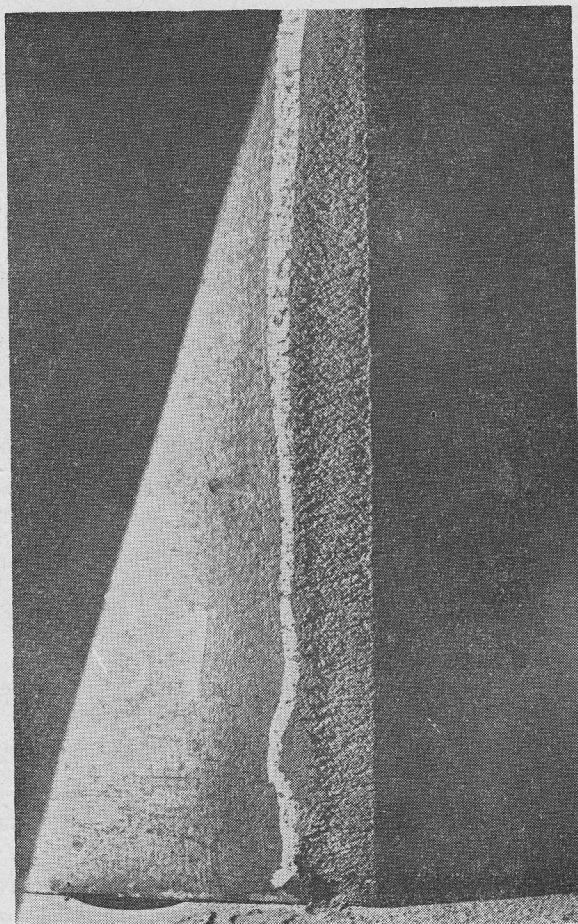
Rys. 5. Zniszczenia kawitacyjne powierzchni łopatkı aparatu kierowniczego

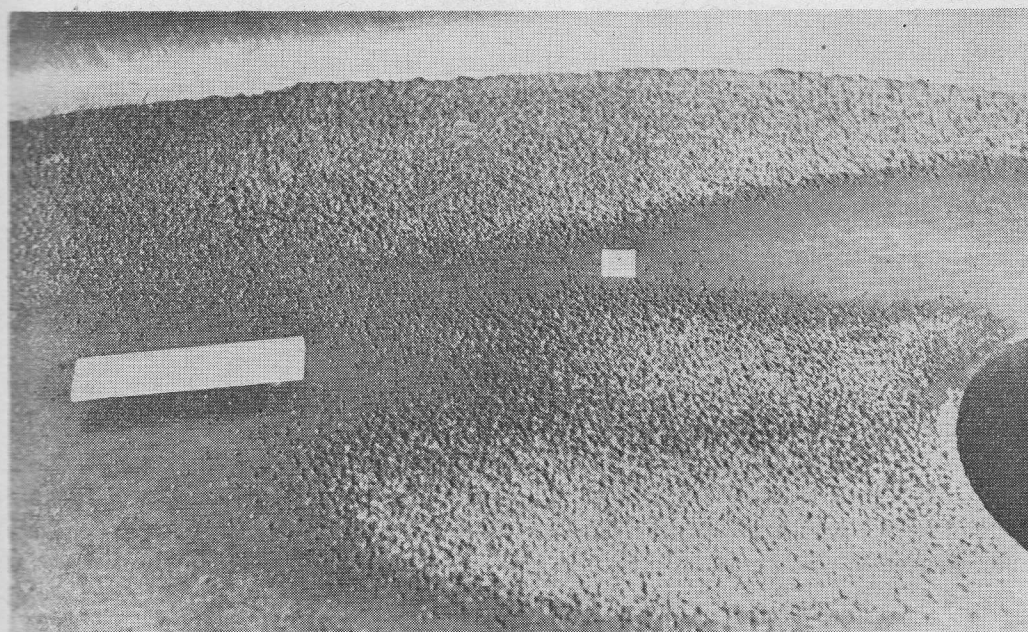
Zniszczenia kawitacyjne wynikłe z pracy pompowej jednostek usytuowane są zazwyczaj na piastie, bezpośrednio za otworami odciażającymi i w pobliżu linii przenikania powierzchni łopatki z piastą (rys. 6).

Rys. 6. Zniszczenia kawitacyjne powierzchni piasty wirnika maszyny odwracalnej

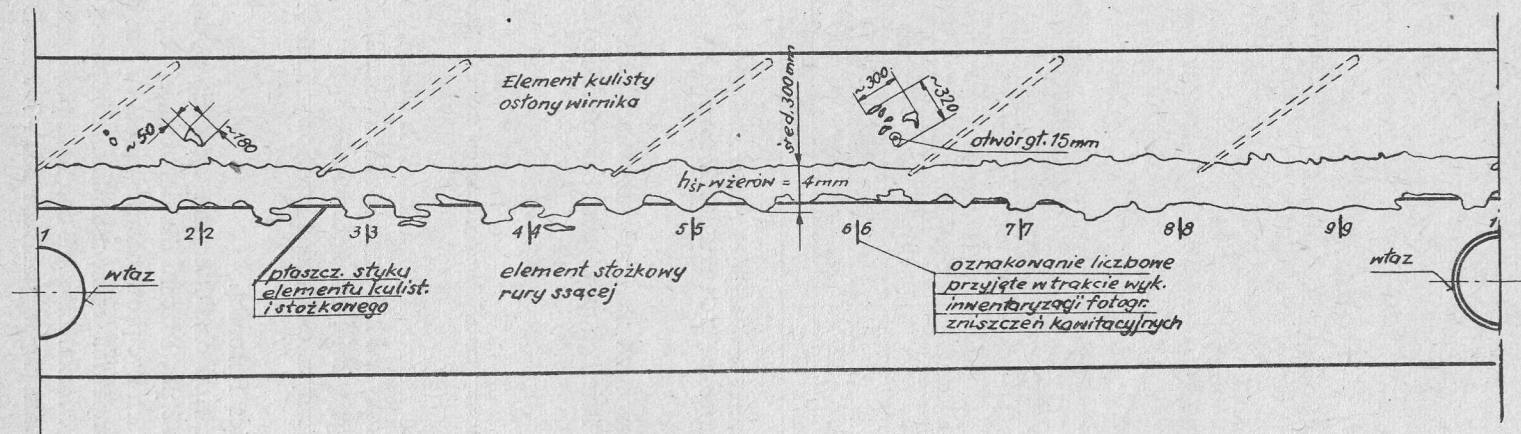
Na rys. 7 i 8 pokazano wybrane przykłady zewidencjonowanych zniszczeń kawitacyjnych elementów przepływowych z elektrowni w Koronowie i Żydowie. W oparciu o ilustrację i inwentaryzację zniszczeń, należy opracować instrukcję, dotyczącą sposobu naprawy oraz szczegółowy harmonogram prac. W harmonogramie tym, zwłaszcza przy rozległych zniszczeniach, należy również przewidzieć możliwość równoległego wykonywania różnych operacji technologicznych w zależności od stanu powierzchni względnie zaawansowania prac bieżących.

Rys. 7. Rozwinięcie powierzchni osłony wirnika i elementu stożkowego rury ssącej turbiny H2 (E. W. Koronowo) zniszczonych wskutek erozji kawitacyjnej

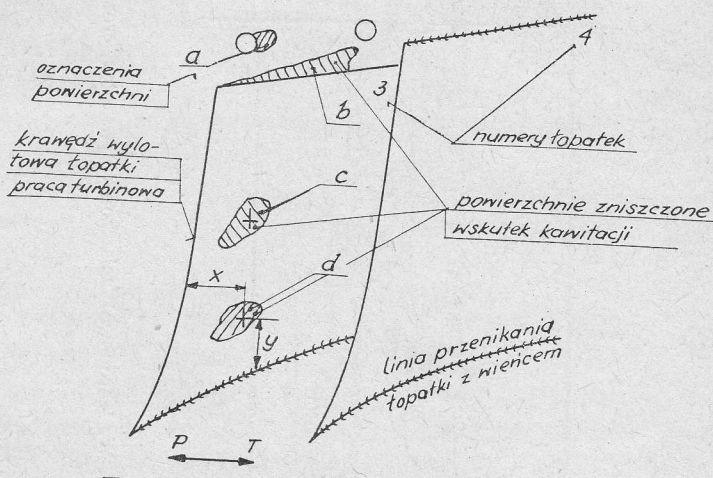
Rys. 8. Przykład inwentaryzacji zniszczeń kawitacyjnych powierzchni płaszczyzny i łopatek wirnika maszyny odwracalnej TG1 w E. P. Żydowo

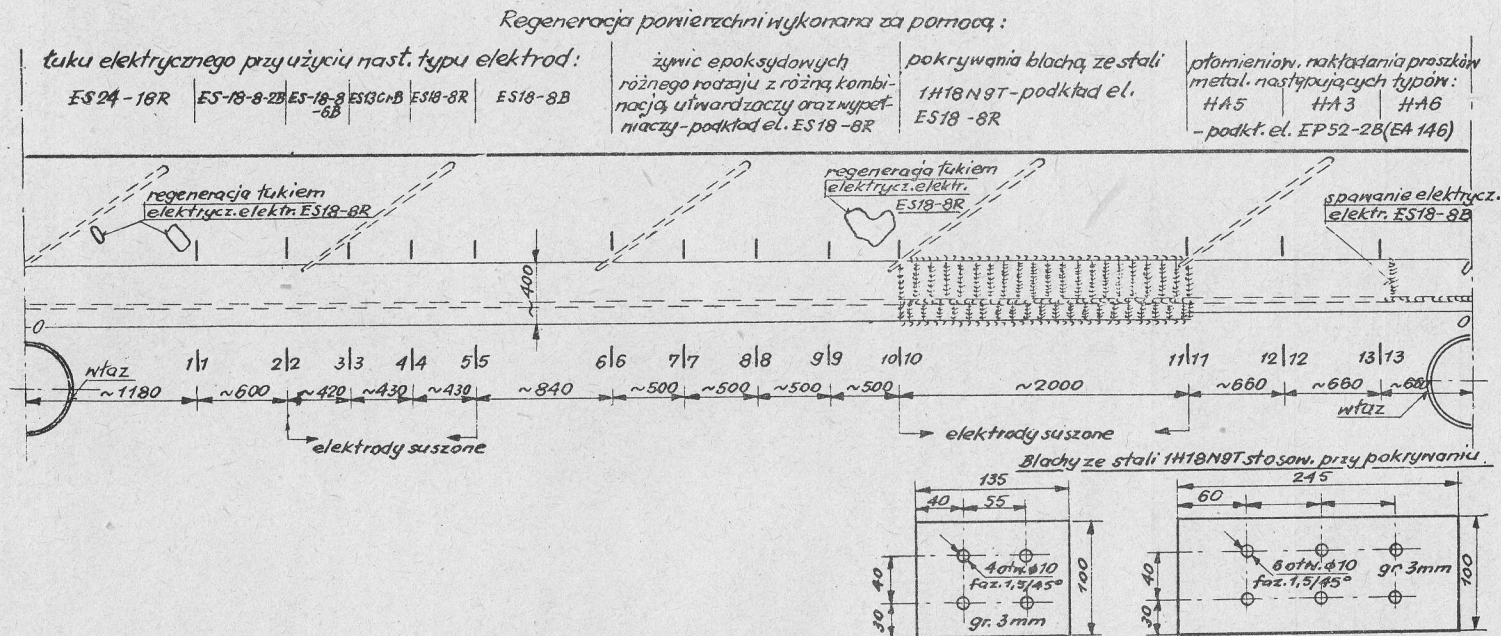
Rys. 9. Rozwinięcie powierzchni osłony wirnika i elementu stożkowego rury ssącej turbiny H2 (E. W. Koronowo) po regeneracji

Naprawa uszkodzeń w E. W. Koronowo dotyczyła regeneracji części osłony (strefa  $6 \div 10$  – rys. 9) wirnika turbiny H2. Po wypaleniu zerodowanego materiału, na osłonę nałożono warstwę podkładową z napoiny za pomocą napawania łukiem elektrycznym elektrodami ES18-8R. Przy napawaniu powierzchni osłony pozostawiono zagłębienie ( $h=3$  mm) dla powłoki z tworzyw sztucznych. Przed nałożeniem tworzyw powierzchnię podkładu wyrównano zgrubnie poprzez szlifowanie oraz dokładnie odtłuszczono przy użyciu trójchloroetylenu.

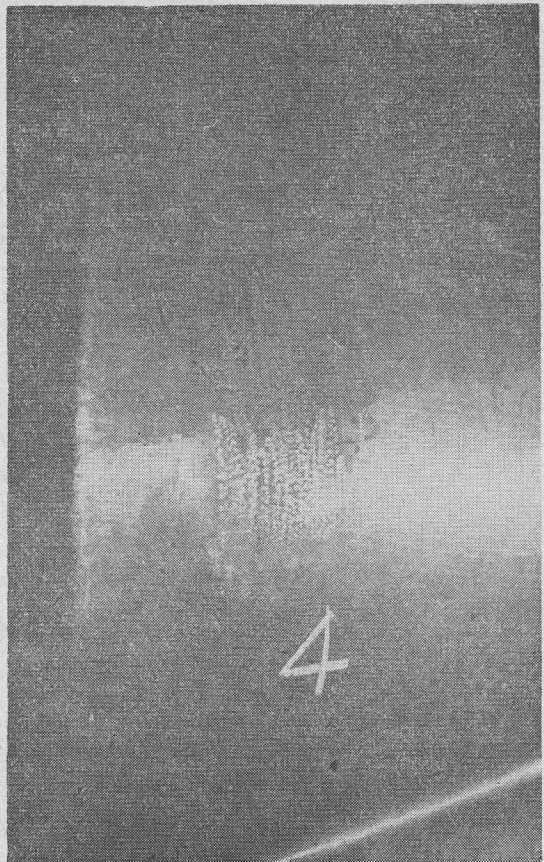
Rys. 11. Powierzchnia łopatki wirnika maszyny odwracalnej po naprawie za pomocą napawania łukiem elektrycznym

Technologia naprawy zniszczeń kawitacyjnych łopatek wirnika turbiny w E. P. Żydowo przewidywała zastosowanie elektrod typu ES18-8B oraz ESCr-MoVB. Ze względu na wysokostopowy materiał (staliwo chromowo-niklowe) łopatek zalecono przed napawaniem podgrzew regenerowanej powierzchni. Napawanie prowadzono strefowo na polach o powierzchni nie przekraczającej  $50 \text{ cm}^2$ . Spoinę nakładano warstwowo, ścięciem nitkowym przy czym grubość jednej warstwy nie przekraczała  $2,5 \div 3 \text{ mm}$ . Po napawaniu powierzchnie regenerowane szlifowano i polerowano. Na rys. 11 pokazano fragment powierzchni łopatki po wykonanej naprawie zniszczeń kawitacyjnych. Regeneracja zniszczeń na piście wirnika wymagała dodatkowego napawania warstwy podkładowej elektrodą EB146, na którą nałożono warstwę powierzchniową z elektrody ES18-8-6B. Przeprowadzenie tej naprawy wymagało zachowania szczególnej ostrożności i precyzji, ponieważ obszar zerodowany i spaw łączący łopatkę z piastą wirnika znajdowały się blisko siebie. Na rys. 12 przedstawiono wybrany fragment piasty wirnika po regeneracji zniszczeń kawitacyjnych.

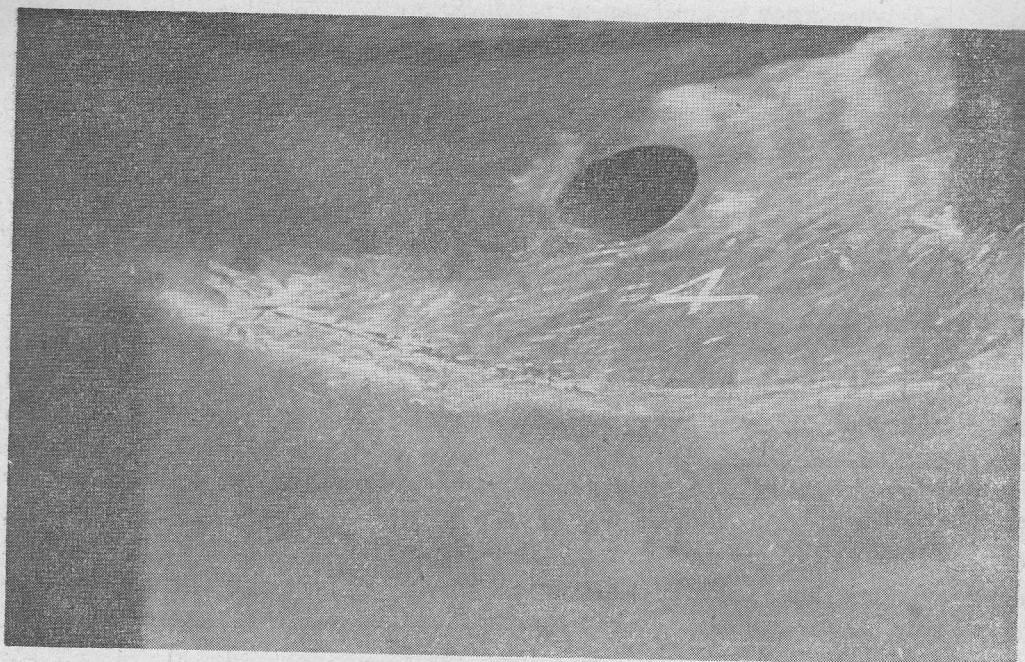
Rys. 12. Powierzchnia piasty wirnika maszyny odwracalnej po naprawie za pomocą napawania łukiem elektrycznym

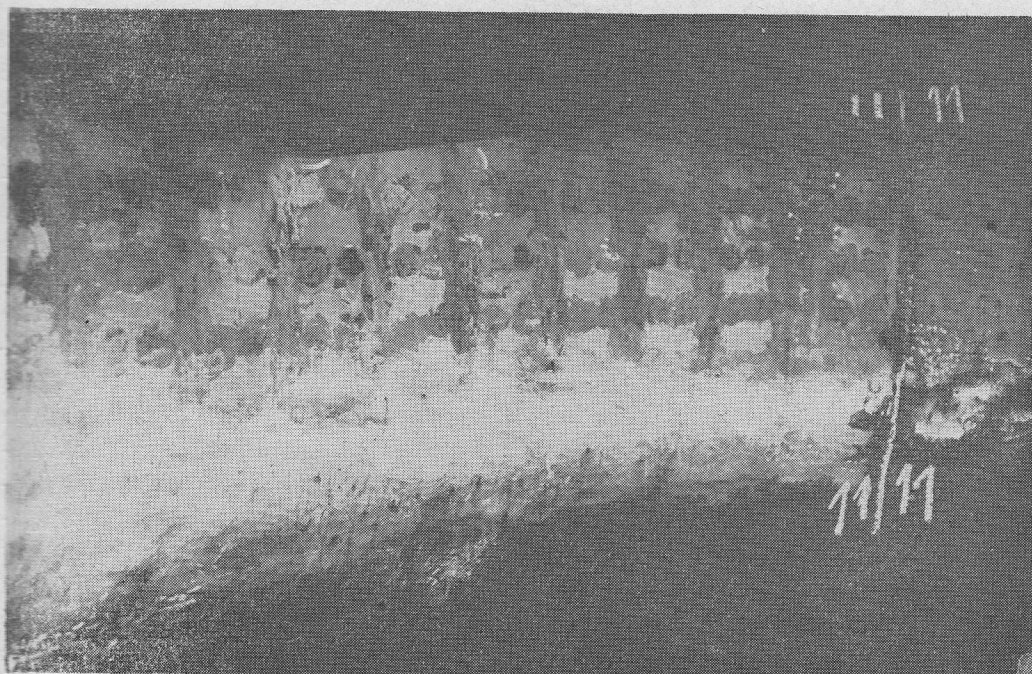
Rys. 13. Stan powierzchni osłony wirnika regenerowanej za pomocą pokrywania blachami, po 1821 godz. pracy jednostki

małych powierzchniach. Na przykład szerokość ich nie powinna przekraczać  $50 \div 100$  mm, natomiast grubość 3 mm. Przekroczenie tych wymiarów nie gwarantuje właściwego przylegania do podłoża, co w konsekwencji powoduje odstawanie i odrywanie ich już po kilku tysiącach godzin pracy jednostki. Pokrywanie blachami znalazło zastosowanie zarówno przy naprawach łopatek, jak również osłon wirnikowych. W ramach opracowanej przez IMP PAN eksperymentalnej technologii naprawy osłony wirników turbin w E. W. Koronowo przeprowadzono regenerację m. in. za pomocą pokrywania blachami. Do pokrycia zastosowano blachy ze stali 1H18N9T oraz H17N13M2T o grubości 3 mm. Wymiary blach oraz sposób ich mocowania do podłoża pokazano na rys. 9. Przegląd stanu tej powierzchni po 1821 godz. pracy turbozespołu wykazał brak jakichkolwiek zniszczeń kawitacyjnych (rys. 13).

W praktyce remontowej turbin do napraw zniszczeń kawitacyjnych (regeneracji powierzchniowej) coraz częściej stosuje się pokrywanie obszarów zerodowanych blachami stalowymi. Arkusze blachy o wysokich własnościach antykawitacyjnych przyspawywane są do podłoża spoiną obwodową oraz punktowo nitami spawanymi. Badania oraz doświadczenia eksploatacyjne [4] wykazały, że do pokrywania należy stosować blachy o stosunkowo

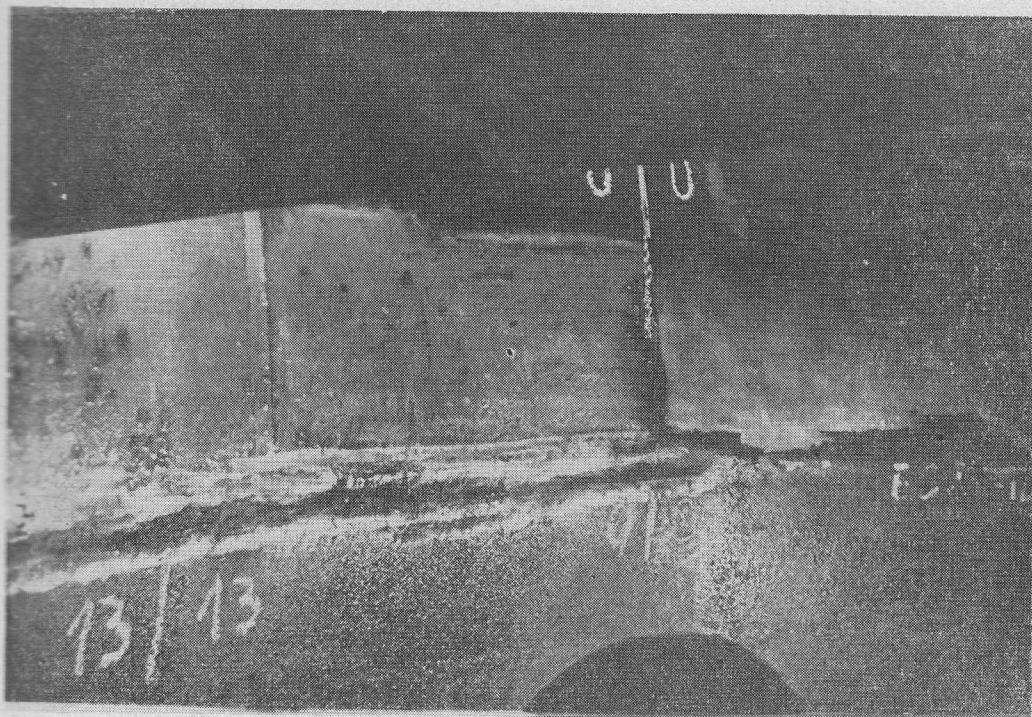
Rys. 14. Stan powierzchni osłony wirnika regenerowanej za pomocą napawania proszkami, po 1821 godz. pracy jednostki

specjalnym palnikiem acetylenowo-tlenowym (firmy Castolin) wyposażonym w urządzenie podające proszek.

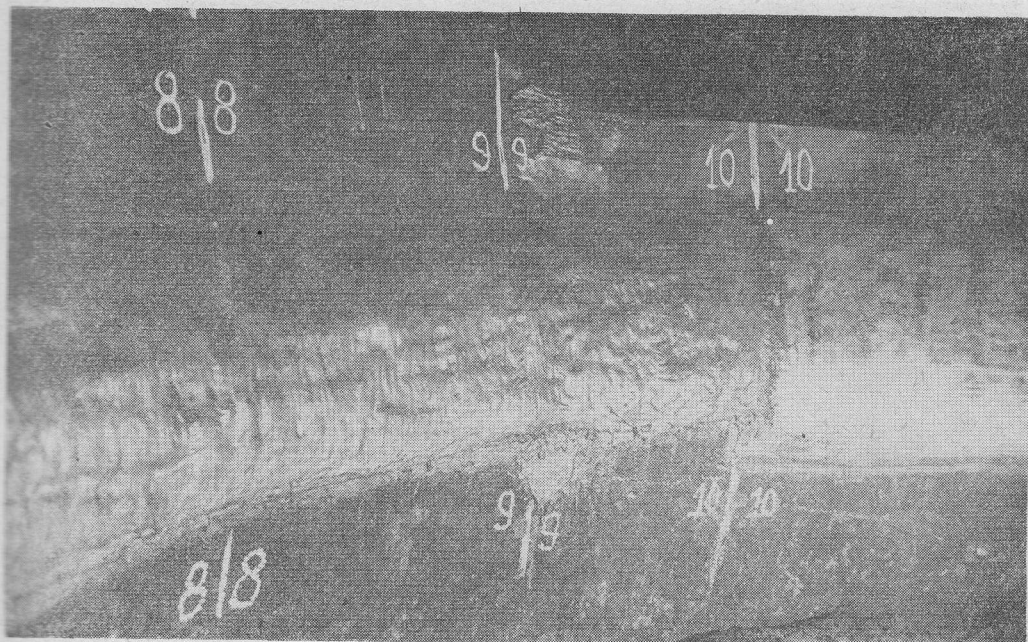
Rys. 15. Powierzchnia osłony wirnika regenerowana za pomocą żywic epoksydowych

Ogłędziny nałożonych powłok z tworzyw epoksydowych, po określonych czasach pracy jednostek [8, 9], wykazały, że większość z nich uległa zniszczeniu. W przypadku napraw w E.P. Żydowo niepowodzenie można tłumaczyć niedotrzymaniem warunków założonej technologii. Żywice po nałożeniu nie poddano dotwardzeniu i sezonowaniu, że względu na brak czasu, wynikły z konieczności szybszego oddania turbozespołów do ruchu. W E.W. Koronowo na powierzchni osłony wirnika pozostały fragmenty powłok w sektorze 4 (tab. 6), gdzie do nałożenia zasadniczych warstw użyto kompozycji żywicy E5 z utwardzaczem PAC i napełniaczem proszkowym SiC. Zasadniczą przyczynę niekorzystnego wyniku eksperymentu należy upatrywać w niedostatecznej przyczepności tworzywa epoksydowego do podłoża. Zastosowana technologia napraw w E.P. Żydowo i E.W. Koronowo wymaga dalszego doskonalenia poprzez prowadzenie systematycznych badań laboratoryjnych i na obiektach hydroenergetycznych.

w turbinach wykonywano wielowarstwowe nakładanie powłok żywicami epoksydowymi E5 i E52 utwardzanymi utwardzaczem trójetylenoczteroaminowym Z1 i poliamidowym PAC. Jako napełniaczy użyto proszku korundowego i kwarcowego. Poszczególne warstwy żywicy przekładano tkaniną z włókna szklanego. Po nałożeniu poszczególnych warstw żywicy dotwardzano (stosując nagrzewanie strumieniem gorącego powietrza) i sezonowano (przez okres 4 dni). Na rys. 15 pokazano powierzchnie wirnika po wykonanej regeneracji żywicami epoksydowymi.

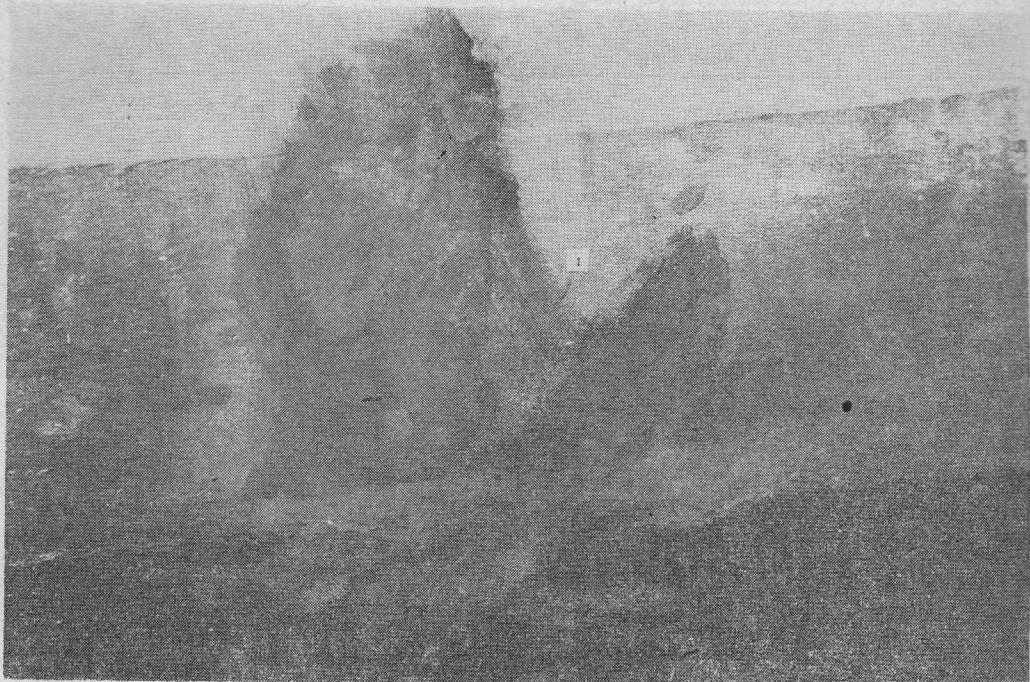
Rys. 16. Powierzchnia łopatki wirnika maszyny odwracalnej po wykonanej naprawie uszkodzeń kawitacyjnych za pomocą żywic epoksydowych

Próby zastosowania kompozycji żywicy epoksydowych (E5, E433, E410 i E51) z proszkami (kwarcowym, korundowym i elektrokorundowym) do naprawy uszkodzeń kawitacyjnych wykonano również w E. P. Żydowo [9]. Naprawom poddano łopatki wirnika turbiny TG-3 oraz piastę i łopatki wirnika maszyny odwracalnej TG-1. Na rys. 16 i 17 przedstawiono powierzchnię łopatki i piasty po wykonanej regeneracji uszkodzeń kawitacyjnych.

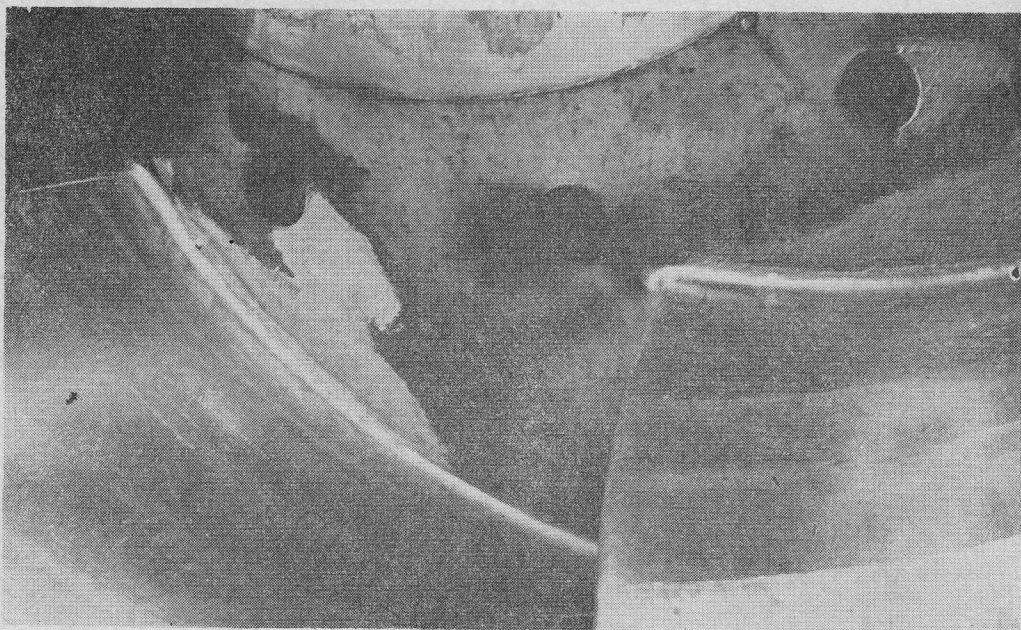
Rys. 17. Powierzchnia płyty wirnika maszyny odwracalnej po wykonanej naprawie uszkodzeń kawitacyjnych za pomocą żywic epoksydowych
