PRACE  
INSTYTUTU MASZYN  
PRZEPLYWOWYCH

ZBIGNIEW KRÓLIKOWSKI, TADEUSZ KRZYSZTOFOWICZ

## **Przyczyny odwęglania łopatek turbin parowych ze stali 2H13 nagrzewanych płomieniem acetylenowo-tlenowym do lutowania twardego**

## The Reasons of Decarbonizing of 2H13 Steel Steam Turbine Blades Heated up with Oxy-Acetylene for Brazing

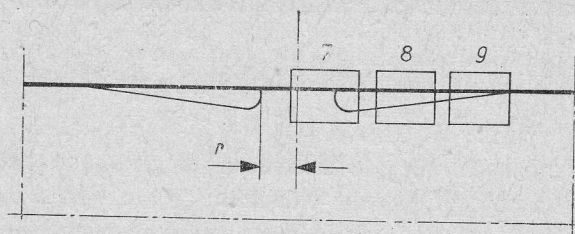
Rys. 6. Schemat strefy odwęglonej na powierzchni łopatki

Na zglądach z łopatki wykonanych wzdłuż osi płomienia, stwierdzono wyraźne oddziaływanie płomienia palnika w postaci obszarów koncentrycznych (rys. 5 i 6). Przy obserwacji pod mikroskopem występuje charakterystyczny rozkład odwęglenia w pewnej odległości od osi płomienia, a więc w obszarze oddziaływania żagwi (rys. 7a, 8, 9a). W strefie oddziaływania stożka obserwuje się natomiast pewne wzbogacenie w węglu (rys. 7a, 7b).

W dalszej odległości od osi płomienia występuje obszar odwęglony o stosunkowo grubej warstwie ferrytu (rys. 7a), która w miarę wzrostu odległości stopniowo się zmniejsza (rys. 8, 9a i b). Schematycznie rozkład struktur przedstawiono na rys. 6.

Odległość brzegu pierścienia odwęglonego od osi płomienia (na rys. 6 — wielkość  $r$ ) zależała od charakteru płomienia. Dla płomienia o współczynniku  $\beta > 1,2$  (tzw. płomień utleniający) wielkość  $r$  była niewielka; w miarę zmniejszania  $\beta$  wielkość  $r$  wzrastała. Dla próbek nagrzewanych tzw. płomieniem redukującym, tj. przy  $\beta < 0,9$ , badanie metalograficzne wykazało na powierzchni próbki nadtopienie i strukturę ledeburytną (rys. 6a i b).

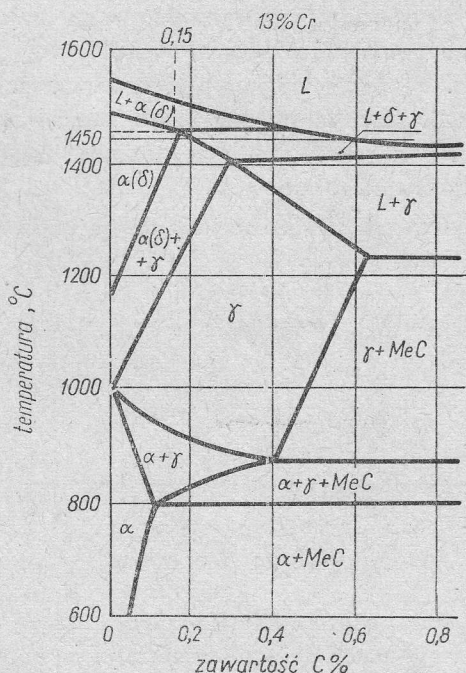
Rys. 11. Układ pseudodwuskładnikowy  
Fe-C—13% Cr [2]

Charakterystyczne dla tego obszaru jest pasmowe występowanie struktur: ledeburyt, ferryt, struktura iglasta martenzytyczna (rys. 10a i b). Struktura zaobserwowana i przedstawiona na rys. 10a i 10b wykazuje skokowe zmiany zawartości węgla. Szczególnie interesujące jest powstanie bogatego w węgiel ledeburytu, z którym bezpośrednio sąsiaduje warstwa ferrytu. Na pierwszy rzut oka wydawałoby się, że węgiel z ledeburytu powinien nasycić ferryt. Analiza przekroju układu Fe—C—Cr przy Cr=13%, na rys. 11 wykazuje, że w wyniku nawęglenia powierzchni nastąpi nadtopienie łopatki, przy czym powinien

ustalić się stan równowagi między ferrytem niskowęglowym i cieczą bogatą w węgiel (np. dla 1450°C — ferryt ok. 0,15% C, ciecz ok. 0,4% C). Nadmiar węgla z powierzchni nienadtopionej, najprawdopodobniej przechodzi do cieczy (stopionej stali), wynikiem czego jest odwęglanie powierzchni i powstanie warstwy ferrytu  $\alpha(\delta)$ .

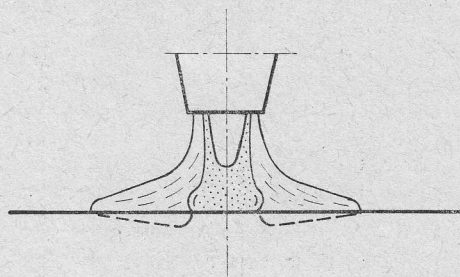
Rys. 12. Oddziaływanie stref palnika na przedmiot nagrzewany

Przy nagrzewaniu płomieniem acetylenowo-tlenowym, dla przeciwdziałania przegrzania materiału, często nagrzewa się żagwią, która nie jest najgorętszą częścią płomienia; ma ona jednak charakter silnie utleniający. Aktywny ośrodek, a więc atmosfera żagwi, zawsze powoduje utlenienie powierzchni, a może także doprowadzić do odwęglania. Działanie tlenków żelaza przedstawia się następująco:

Целью настоящей работы является определение причин возникновения пленки феррита  $\alpha(\delta)$  на поверхности лопатки, нагретой для твердой пайки. Проведены испытания длительного нагрева в печи при свободном доступе воздуха, а также нагрева ацетилено-кислородной горелкой. Констатируется, что обезуглероживание структуры на поверхности, нагреваемой горелкой (рис. 6—9), похоже структурам на поврежденной лопатке (рис. 1). Обезуглероживание произошло независимо от отрегулирования горелки, что, по мнению авторов, не связано с существованием окисляющей зоны, т. наз. факела (рис. 2 и 12).

Przy nagrzewaniu do lutowania należy więc unikać niepotrzebnego przedłużenia nagrzewania, gdyż to prowadzi do podwyższenia temperatury w okolicy złącza, a w przypadku odwęglenia i szybkiego chłodzenia także do powstania naprężeń. Można też postawić tezę, że stosowanie do nagrzewania płomieni, w których spala się jakikolwiek gaz palny (ze względu na obecność żagwi), może doprowadzić do odwęglania miejsca nagrzewanego albo jego sąsiedztwa.
